Koberg 5 – Sanierung eines Wohn- und Geschäftshauses

Auftraggeber Fr. Susanne Bähre und Hr. Jens Becker
Architekt Justus Deecke Architekten;
Mitarbeiter N. Lund, H. Schultz
Statik Baubüro Kröger UG
Brandschutz Assmann Schmidt Ingenieure
Elektroplanung Planungsgesellschaft Bodo Wascher
SiGeKo Architekturbüro Jürgen H. Siebrands

Fertigstellung 12.2021
Umfang 1 Gewerbeeinheit (136 m²)
6 Wohneinheiten (insgesamt 598 m²)

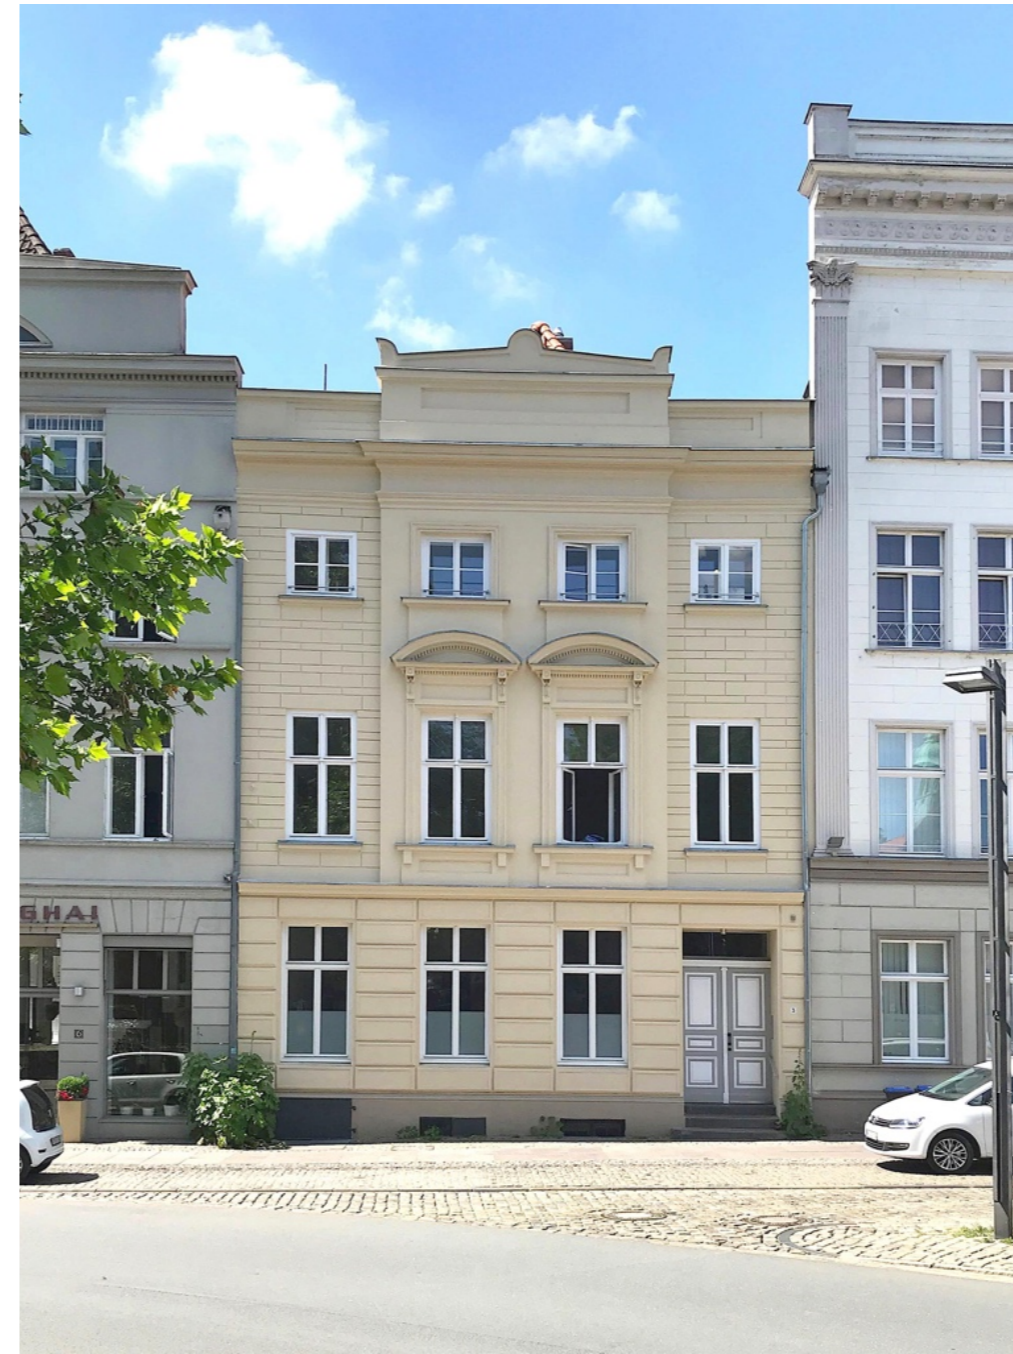
Straßenansicht

Nach stratigraphischer Untersuchung wurden die Fassadenfarben, welche aus diversen elastischen Kunststoffanstrichen bestanden, entfernt, um Putz und Mauerwerk zu sanieren. In Anlehnung an die Befundlage wurde die Fassade neu gefasst.

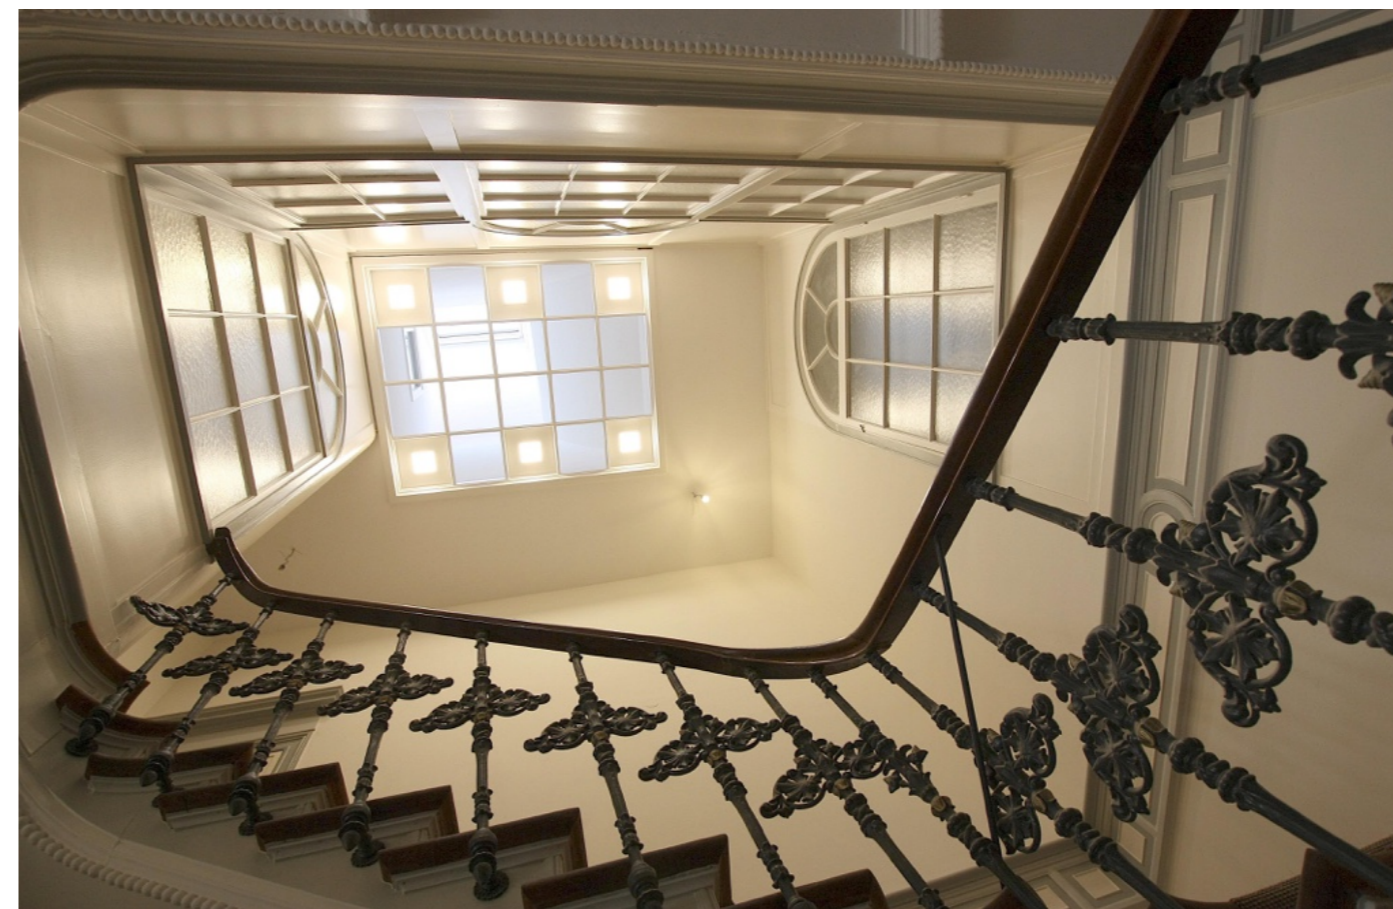
Oberlicht im Treppenhaus des Vorderhauses nach Sanierung

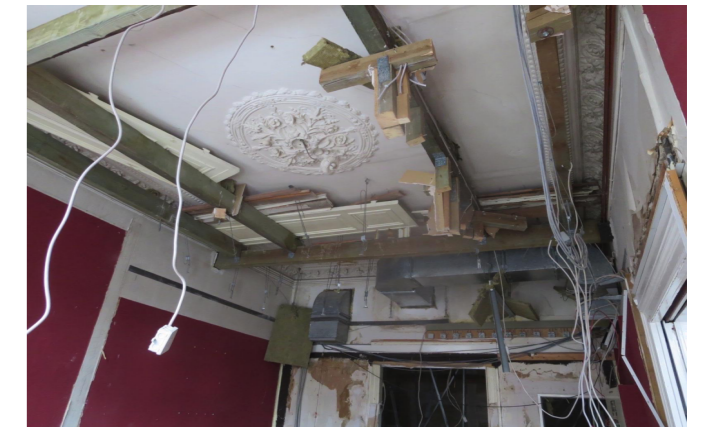
Obergeschoss im Vorderhaus vor Sanierung

Durch feinfühlig Eingriffe in die Bausubstanz konnte hier das anspruchsvolle Brandschutzkonzept umgesetzt werden. Hierfür war die Errichtung eines Fluchttreppenhauses erforderlich, welches im Seitenflügel den Rettungsweg der Wohnungen ermöglicht. Das Dachtragwerk und die Geschosdecke des Obergeschosses wurden freigelegt und aufwändig ertüchtigt.

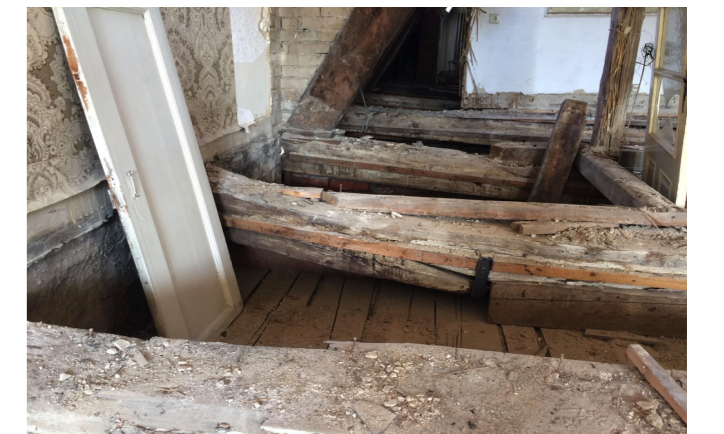
Dachgeschoss im Vorderhaus vor Sanierung
